# ARTROPLASTIA REVERSA DE HOMBRO CON DEFECTO ÓSEO GLENOIDEO ASISTIDO POR PLANIFICACIÓN VIRTUAL Y GUÍAS 3D ESPECÍFICAS

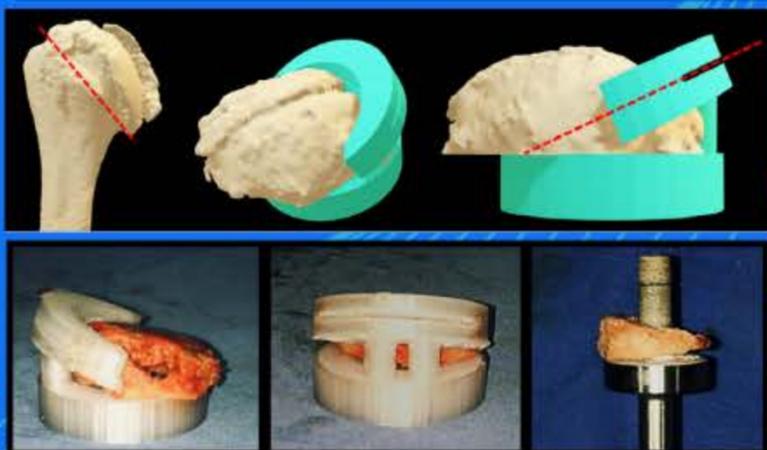
Guía para injerto autólogo

La planificación virtual permitió superponer la glena sana con la afectada para determinar el defecto a corregir. Se imprimieron biomodelos y dos guías 3D específicas para cada paciente: una para el posicionamiento del pin guía central y otra para tallar el injerto óseo con las mismas orientaciones y dimensiones que las cuantificadas virtualmente. Las imágenes posoperatorias se compararon con la planificación virtual, mostrando resultados consistentes.

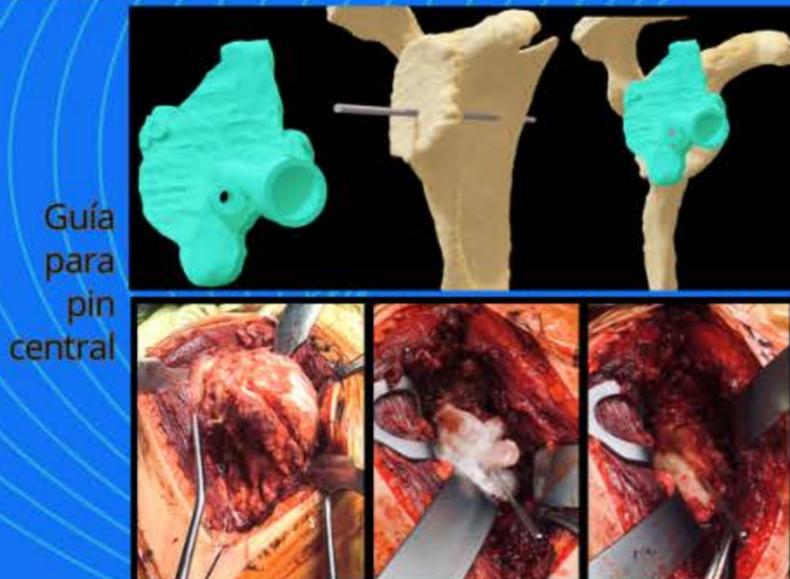
Guía para pin central
